Zeitsprung in die Gegenwart

Sanierung und Restaurierung eines wilhelminischen Schulhauptgebäudes (Teil 1)

Mit 5,8 Mio. Euro aus dem Konjunkturpaket II unterstützte die Stadt Mönchengladbach als Trägerin die Restaurierung und Sanierung des denkmalgeschützten Schulhauptgebäudes des Maria-Lenssen-Berufskollegs im Stadtteil Rheydt. Ziel war die weitgehende Wiederherstellung der Innenräume und Fassaden in den Originalzustand sowie die Sanierung in energetischer und brandschutztechnischer Sicht, um das Gebäude von 1913 den Anforderungen an ein Schulgebäude für einen modernen Lernbetrieb von heute anzupassen.

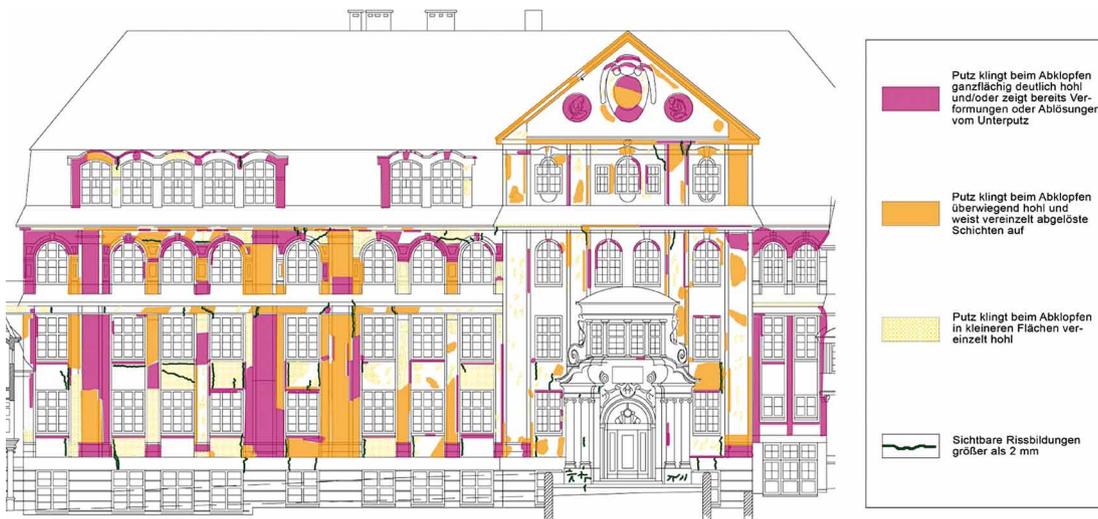
Putz und Stuck der Fassaden wiesen jedoch großflächige Schäden in Form von Abplatzungen und Hohlstellen auf. Die originalen, einfach verglasten Fenster waren stark verwittert. Ein Teil des Dachstuhls war aufgrund einer zu hohen Belastung abgesackt. Auch Kriegsschäden waren noch am Gestühl festzustellen. Alle vier Geschosse des Hauses, einschließlich des Dachgeschosses, waren durchgehend genutzt worden. In zwei Etagen waren in die ursprünglich großzügig und aufwendig gestalteten Foyers nachträglich Räume eingezogen worden. Der nachträgliche Einbau von Heizkörpern und Elektroleitungen war auf Putz erfolgt. Die gefliesten Böden der Klassenräume hatte man mit Linoleum überdeckt und die typische Farbgestaltung der Wände war nach dem Geschmack der jeweiligen Zeit mehrfach übermalt worden, sodass die historischen Wand- und Bodenfarben in den Klassenräumen nicht bekannt sind.

Die Schadenskartierung der Straßenseite zeigt, wo Schäden im Putz festgestellt wurden. (Ersteller: Dipl.-Restaurator Thomas Lehmkuhl)

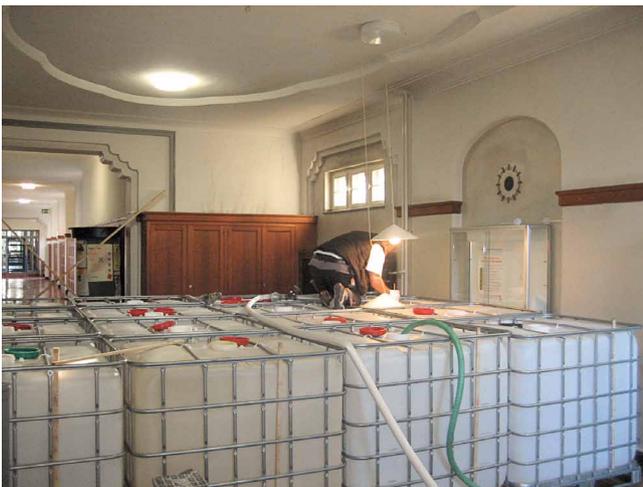
Zur Überprüfung der Tragfähigkeit der Decken wurden Wassertanks schrittweise bis zum Nachweis der geforderten Werte befüllt. (Fotograf: Reiner Jensen)

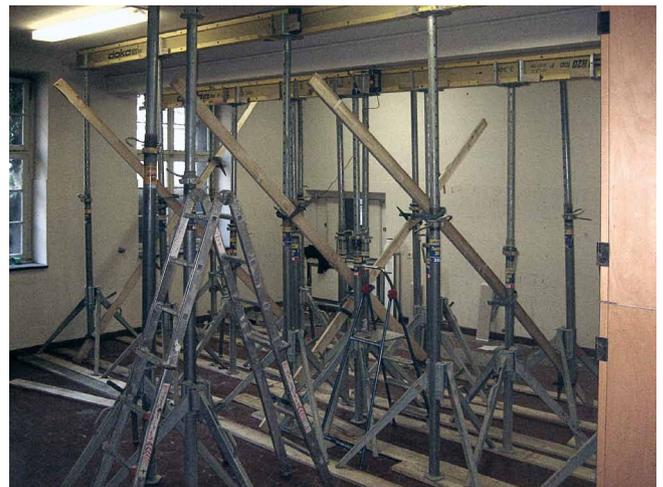
Deckenabstützung als Sicherheitsmaßnahme im Rahmen der Überprüfung der Tragfähigkeit der Decken (Fotograf: Reiner Jensen)

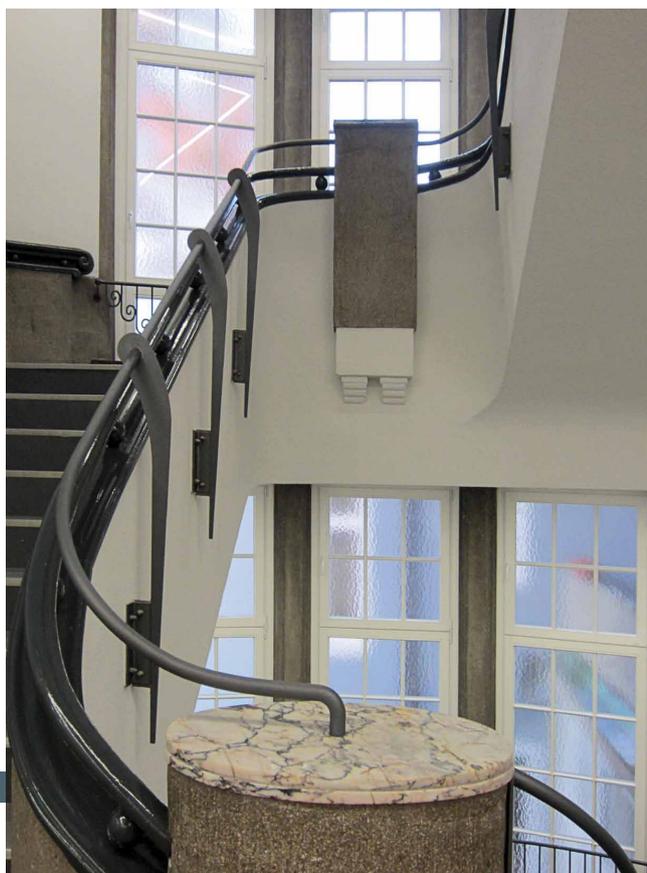
Die Höhe des historische Treppengeländers entsprach nicht den heutigen Vorschriften. In Abstimmung mit der Denkmalpflege wurde eine individuelle Lösung für einen zweiten Handlauf entworfen. Um den Vorschriften zu einer Rutschsicherung am Treppengeländer zu entsprechen, wurde eine elegante, individuell gestaltete Lösung in adäquater Formensprache entworfen. (Fotograf: Reiner Jensen)
