# Sanierputz – Wunsch und Wirklichkeit

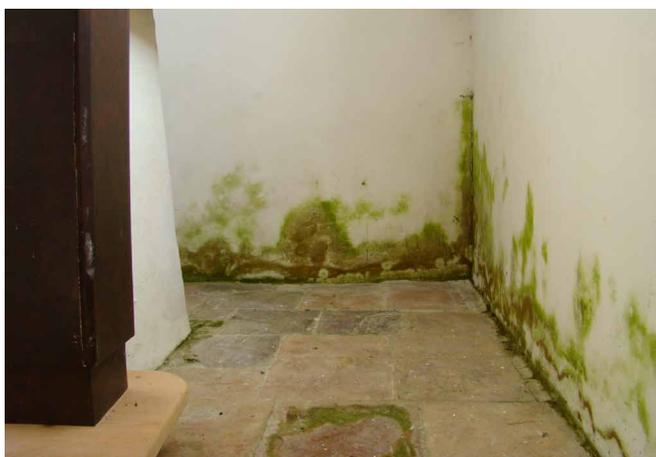
Gebäudeundichtigkeiten warmfeuchte Luft auf kaltes Sockelmauerwerk trifft und Tauwasser anfällt. Das betrifft beispielsweise eine kleine Kirche östlich von München, die vor ca. zehn Jahren im Innenbereich mit einem Sanierputz versehen wurde. Das Mauerwerk aus Kalktuff wies bei der Voruntersuchung einen Wassergehalt von 6 – 13 M.-% auf, was Durchfeuchtungsgrade von 55 – 65 % bedeutete. Der Salzgehalt im Mauerwerk war baupraktisch vernachlässigbar. Bereits nach drei Jahren zeigten sich durch Algenbildung deutliche Grünfärbungen im Sockelbereich, die sich zwei Jahre später weiter verstärkt haben (Abb. 1). Mittlerweile ist eine massive Verschwärzung durch Schimmelmilchschimmel hinzugekommen (Abb. 2). Die Stimmung in der Gemeinde muss angesichts der hohen Kosten der damaligen Instandsetzung nicht erläutert werden.

Klimamessungen zeigen, dass im Sockelbereich nahezu ganzjährig oberflächennah 100 % rel. Luftfeuchte herrschen, d. h. auf der Putzoberfläche fällt ständig Tauwasser an. Durch die wasserabweisende Einstellung des Sanierputzes verbleibt das Wasser auf der Putzoberfläche und führt zu diesem Schadensbild.

Abb. 1: Feuchte- und Algenbildung nach fünf Jahren Standzeit des Sanierputzes

Die Erkenntnis aus diesem Fall, der stellvertretend für viele andere steht, ist, dass ohne weitere Maßnahmen wie z. B. außenklimaabhängig gesteuerte Belüftung des Innenraums und/oder Sockeltemperierung kein Sanierputzsystem bei solchen Beanspruchungen eingesetzt werden darf.

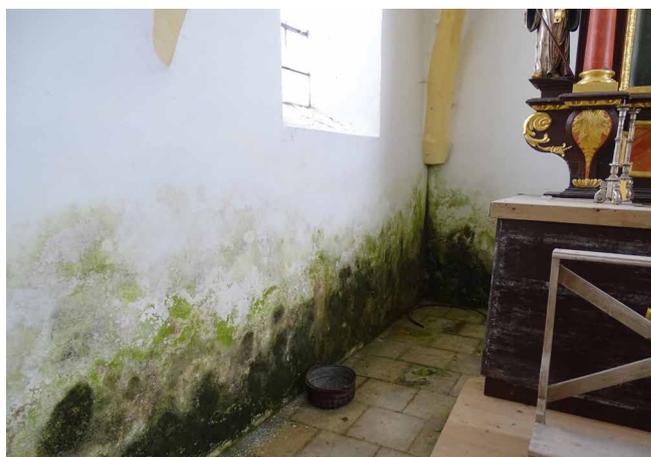
Abb. 2: Zustand Anfang 2017 nach ca. zehn Jahren Standzeit des Sanierputzes

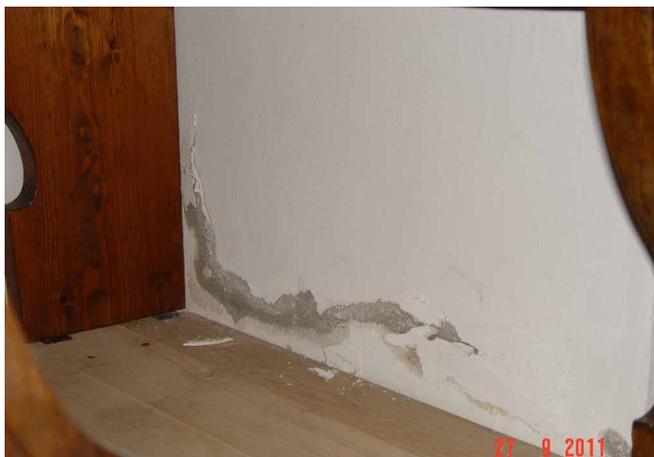
Auch für das Verputzen von nahezu porengesättigtem Sockelmauerwerk in Kircheninnenräumen (Durchfeuchtungsgrad 80 – 90 %) werden häufig Sanierputzsysteme empfohlen. So geschehen auch bei einer mittelgroßen Kirche in einem Ort nordöstlich von München, wo 2008 im Sockelbereich ein zweilagiger Sanierputz aufgetragen wurde. Bereits nach drei Jahren entstanden die ersten Putzschäden (Abb. 3), die sich mittlerweile zu einer fast durchgängigen Schädigung der Sockelzone entwickelt haben.

Abb. 3: Zustand September 2011 nach ca. drei Jahren Standzeit des Sanierputzes

Die Nachbeprobung 2015 zeigt, dass knapp über dem Fußboden im Sanierputz Entnahmefeuchtegehalte von 7 – 14 M.-% vorliegen. Aln Salzen wurde ausschließlich Natriumsulfat in geringen Mengen gefunden. Die Wassereindringtiefe im Putz, an mehreren Proben gemessen, bewegt sich zwischen 20 und 40 mm (WTA-Forderung: < 5 mm).

Das Versagen des Sanierputzes liegt in diesem Fall in der hohen kapillaren Wasseraufnahme, die zu den oben genannten großen Eindringtiefen geführt hat. Offensichtlich konnte der Putz seine Wasserabweisung nicht oder nur unvollständig ausbilden. Ob dafür eine zu hohe rel. Luftfeuchte im Kircheninneren zum Zeitpunkt der Ausführung der Arbeiten ursächlich war, ist heute nicht mehr nachvollziehbar.

Generell erscheint eine Absenkung der rel. Luftfeuchte < 65%, wie im Merkblatt gefordert, in einer Kirche dieser Größe baupraktisch nicht durchführbar. Schadensverstärkend waren in diesem Fall zusätzlich Salze (Alkali-Sulfatverbindungen), die mit dem Bindemittel des Putzes (Zement) eingetragen wurden.

Es bleibt als allgemeine Feststellung, dass stark durchfeuchtetes Mauerwerk ohne vorherige Trocknung nicht mit einem Sanierputzsystem beschichtet werden darf. Ob eine Senkung der rel. Luftfeuchte < 65% eine erfolgreiche Anwendung des Sanierputzes ermöglicht hätte, bleibt bis zu einer wissenschaftlichen Untersuchung des Abtrocknungsverhaltens solcher Putze auf durchfeuchtetem Mauerwerk noch offen.

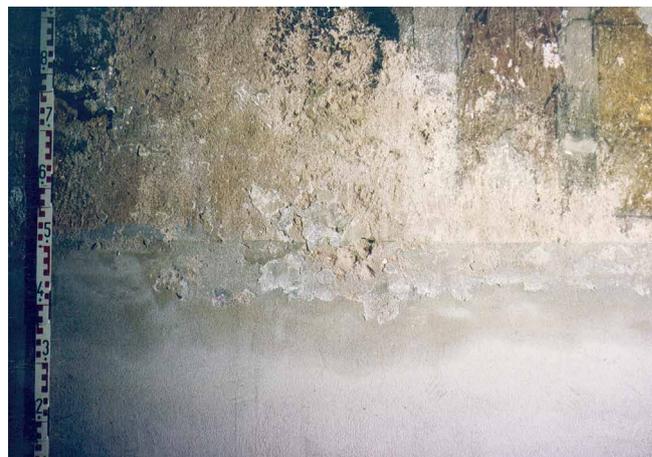
Diverse Schadensfälle lassen aber Zweifel an diesem Funktionsprinzip aufkommen. So wurde in einer Kirche mit feuchte- und salzbelastetem Mauerwerk (Natriumchloride und Natrium- bzw. Calciumnitrate) der ca. 1 m hohe Sperrputz durch einen Sanierputz bis in ca. 1,5 bis 2,0 m Wandhöhe ersetzt. Darüber befindet sich ein freskengeschmückter Altputz. Die historischen Putze waren bereits vor der Sanierungsmaßnahme geschädigt und wurden konserviert. Lag aber früher der Austrocknungshorizont knapp über dem Sperrputz, also in ca. 1 m Wandhöhe, so hat er sich nach Aufbringen des Sanierputzes in die Höhe des Kontaktes Sanierputz – Altputz (ca. 1,5 m Wandhöhe) verschob-

Abb. 4: Schädigung des Altputzes mit Malereien aus dem 14 Jh. durch einen Sanierputz ca. sechs Jahre nach der Maßnahme

ben. Bereits eine Standzeit von sechs Jahren hat zu einer progressiven Schädigung des Altputzes und der Malschicht geführt (Abb. 4).

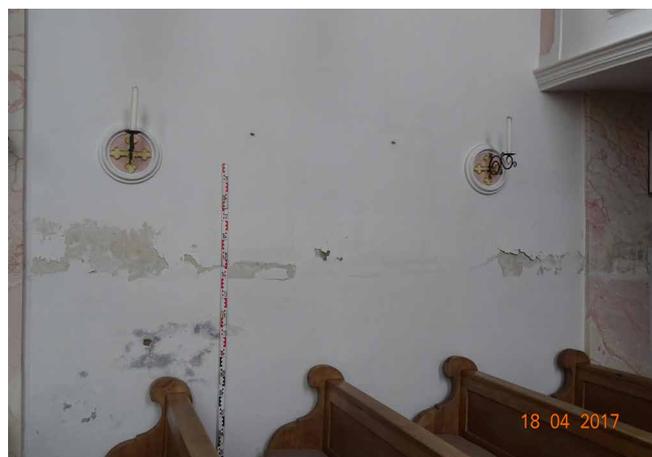
Der weitaus häufigste Anwendungsfall für Sanierputzsysteme ist das Verputzen von feuchtem Sockelmauerwerk mit dem Ziel, möglichst lange eine optisch einwandfreie Oberfläche zu erhalten. Ein häufiger Schadensfall tritt dabei im Übergangsbereich Sanierputz – Altputzbestand auf. Während der Sanierputz intakt erscheint oder allenfalls Malschichtverluste aufweist, zeigen sich am Kontakt Schäden im Bestandputz (Abb. 5).

Im Außenbereich wird dafür die unterschiedliche Wasseraufnahme bzw. -abgabe der beiden Putzarten bei Beregnung verantwortlich gemacht [2]. Im Innenbereich müssen andere Gründe vorliegen. Hier liegt die Ursache vermutlich in der unterschiedlichen Wassertransportleistung der beiden Putzarten. Während der Sanierputz Mauerfeuchtigkeit nur über den Weg der Wasserdampfdiffusion transportieren kann, lassen nicht hydrophobierte Putze sowohl den Diffusions- als auch den Kapillarttransport zu. Die Transportleistung der kapillaren Wasserabgabe liegt aber um das ca. 10-fache höher als die Wasserabgabe über Diffusion. Mit anderen Worten: Sanierputzsysteme schränken den Trocknungsvorgang eines nassen Mauerwerks massiv ein. Laboruntersuchungen zeigen, dass ca. die 10-fache Zeit benötigt

Abb. 5: Schädigung des Altputzes an der Grenze zu einem Sanierputz

wird, um die gleichen Verdunstungsleistungen im Vergleich zu einer freien Ziegeloberfläche zu erreichen [7]. Hier besteht der berechnete Verdacht, dass sich durch die stark reduzierte Verdunstungsleistung der erforderliche Flächenanteil für die Verdunstung deutlich vergrößert und damit in den Altbestand auf schädliche Weise eingegriffen wird.

Als Fazit ist für diesen Teilaspekt der Instandsetzung die Forderung zu erheben, dass bei schützenswerten Putzen bzw. Wandmalereien oberhalb der Putzschadenszonen keine Sanierputzsysteme verwendet werden dürfen. Hier sind vielmehr kapillaraktive Kalk- bzw. Kalkzementputze einzusetzen.

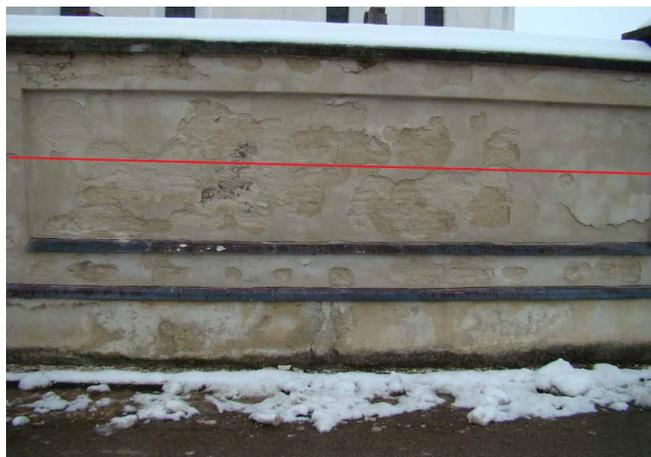
Ein häufiges Problem im Bereich der Instandsetzung ist die dauerhafte Verputzung von dauernassem Mauerwerk. Zu dieser Schadenskategorie zählen z.B. Friedhofsmauern, hinter denen feuchtes Erdreich ansteht und die aus verschiedenen Gründen (z.B. Gräber, Bodendenkmalpflege) nicht abgedichtet werden können (Abb. 6).

Die in diesem Fall betrachtete Mauer gehört zu einer Gemeinde nördlich von München und umschließt einen Friedhof, dessen Geländeneiveau ca. 1,4 m über dem Straßenniveau liegt. Der Feuchtegehalt des Mauerwerks aus Vollziegeln ist durchwegs hoch und liegt zwischen 10 und 17 M.-% (Sättigungsgrad 75 – 90 %). Der Gesamtsalzgehalt bewegt sich zwischen 0,1 – 0,5 M.-%, wobei es sich vorrangig um Gips, ein schlecht lösliches Salz handelt. Die bauschädlichen Salzgruppen – Nitrat-

Abb. 6: Putzschäden an der Außenseite der Friedhofsmauer nach sechs Jahren Standzeit des Sanierputzes; die Oberkante des innen liegenden Erdreichs ist mit der roten Linie gekennzeichnet.

Nach ca. sechs Jahren Standzeit bietet die verputzte Wand ein desaströses Bild: Neben Verfärbungen und Fleckenbildungen platzt der Putz teilweise großflächig in Schalen ab, bereichsweise wird das Ziegelmauerwerk erkennbar. Hier besteht die berechnete Vermutung, dass ein einfacher Kalk-Zementputz mindestens genauso lange gehalten hätte.
