Punktuelle Verfärbung der Bodenbeschichtung

Ursache und Vermeidung

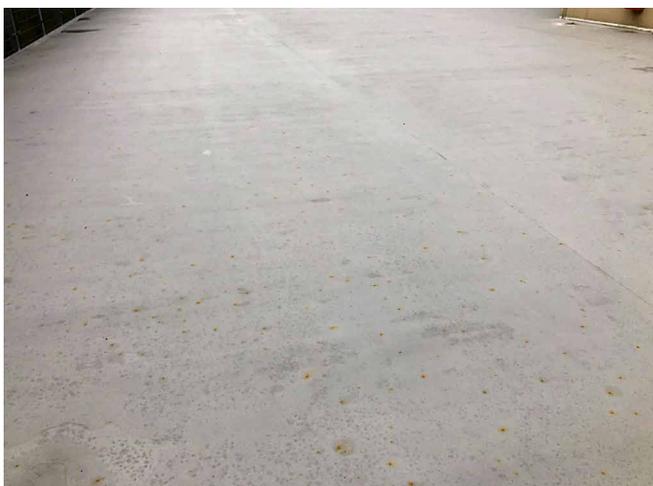
Auf dem oberen Parkdeck eines Parkhauses wurde auf dem Boden ein Oberflächenschutzsystem aufgebracht. Einige Tage nach der Applikation traten nach der ersten Beregnung der Fläche auf der beschichteten Oberfläche punktuelle bräunliche Verfärbungen auf (Abb. 1). Die Verfärbungen waren stets in Vertiefungen und Poren aufgetreten und hatten eine Größe von maximal einem Quadratzentimeter. Im Zuge der Mangelfeststellung sollte die Ursache der Verfärbungen ermittelt und die Vorgehensweise zur Beseitigung der Schäden vorgeschlagen werden.

Abb. 1: Boden des oberen Parkdecks eines Parkhauses (anonymisiert)

Wenn eine Verfärbung bereits eingetreten ist, kann entweder eine Kostenminderung durch den optischen Mangel erfolgen oder eine Nachbesserung durch einen Abtrag der Deckversiegelung sowie einer Teil-Applikation der Verschleißschicht und Neuauftrag der vollflächigen Versiegelung ausgeführt werden.

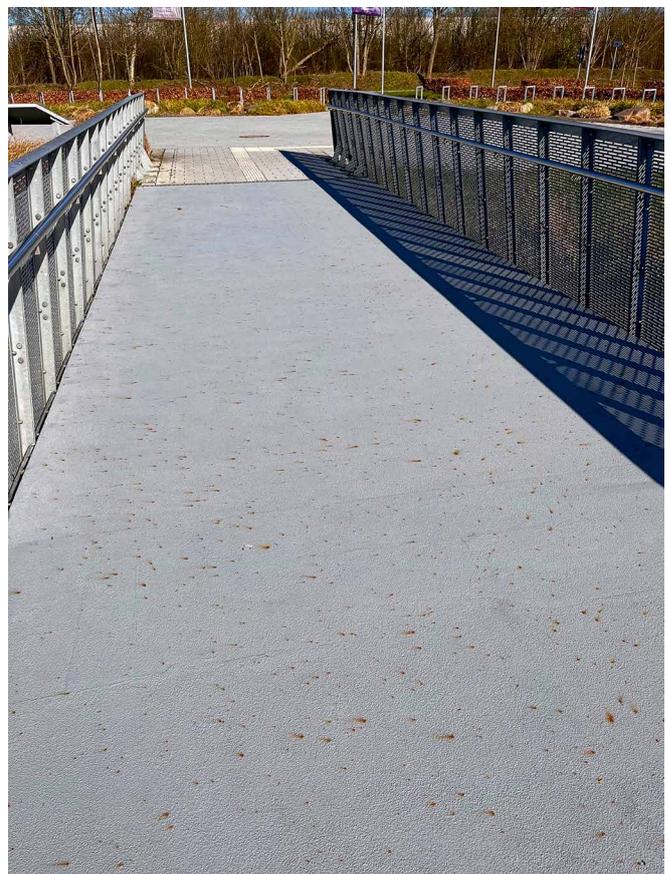
Zur gleichen Zeit traten bei einigen weiteren Bauwerken (Abb. 2) auf bewitterten, beschichteten Bodenbereichen punktuelle Farbveränderungen auf, die einige wenige Tage nach der Applikation des Oberflächenschutzes auftraten. Auch an diesen Bauwerken wurde die Ursache für die Farbveränderungen ermittelt.

Abb. 2: Boden einer Fußgängerbrücke stark gesprenkelt

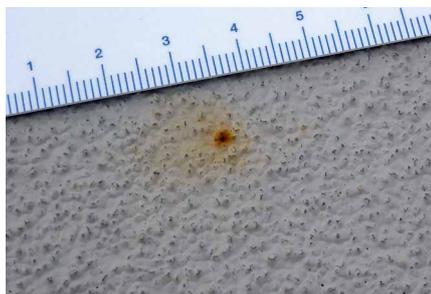
Abb. 4 und Abb. 5 zeigen in der Draufsicht exemplarisch die Verfärbungen. Es ist deutlich zu erkennen, dass die Verfärbungen von einem Korn ausgehen und dass sich auf der Beschichtungs Oberfläche über diesen Punkt hinaus konzentrisch eine gefärbte Korona mit nach außen abnehmender Farbintensität eingestellt hat. Die Färbung in der Abstufung gelblich-rötlich-braun erinnert an frisch entstandenen Eisenrost. Ebenfalls ist festzustellen, dass die Körner häufig in flachen

Mulden vorliegen, die nach Regenereignissen mit Wasser gefüllt sind.

Des Weiteren ist auf Abb. 4 auffallend, dass sich an mehreren Kornspitzen der Sandeinstreuung in der Deckschicht Einrisse gebildet hatten. Das zeigte ebenfalls die sehr dünn applizierte Deckversiegelung. In Abb. 5 liegt sogar die meiste Gesteinskörnung frei.

Abb. 4: Exemplarische Darstellung einer Verfärbung (Parkdeck)

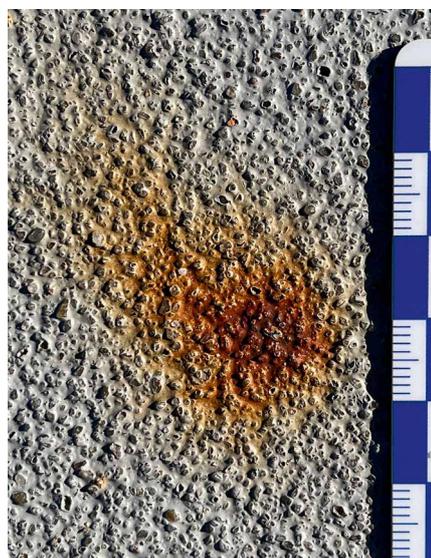
Abb. 5: Nahaufnahme des Verfärbungs-Korrosionspunktes mit Saum (Brücke)

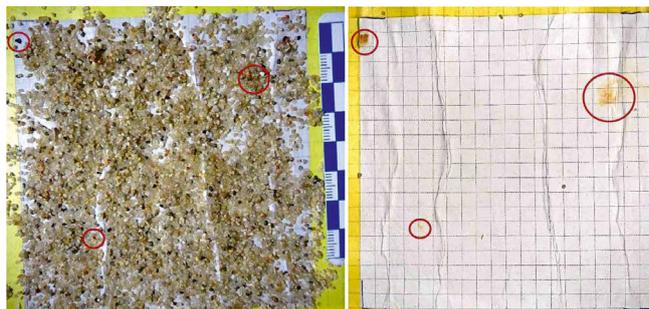
Aus Rückstellproben zum verwendeten Sand wurde eine Sandmenge entnommen, die auf einem Quadratdezimeter Papier flächig verteilt werden konnte. Diese Sandmenge wurde mit Wasser besprüht. Nach zwei Stunden wurde das Papier auf Verfärbungen untersucht. Das Ergebnis ist in der Abb. 6 dargestellt. Bereits bei dieser geringen und zufällig gewählten Sandmenge traten nach kurzer Zeit Verfärbungen auf dem Papier auf.

Die auf einem Quadratdezimeter auftretenden drei verfärbten Körner zeigten

Abb. 6: Zufällig entnommene und benetzte Probe vor und nach der Benetzung

bereits nach kurzer Zeit eine Reaktion auf Wasser. Die Korrosion der eisenoxidhaltigen Produkte dauert jedoch für gewöhnlich um einen großen Faktor länger, bis sich durch Oxidation Korrosionsprodukte gebildet und sich die Verfärbungen an der Oberfläche in der vorhandenen Intensität eingestellt haben.

Um vorbeugend die Verfärbungen zu identifizieren, kann vor der Verwendung des Quarzsandes eine Kontaminationsprobe, wie in Abb. 6 dargestellt,

durchgeführt werden. Ferner sollte die Deckversiegelung so gewählt und ausgeführt werden, dass diese die Oberfläche vollständig bedeckt. Leider wird die Verfärbung dann mit der Alterung und dem Verschleiß der Deckversiegelung auftreten, aber dann nur vereinzelt in ausgewählten Bereichen. Anzumerken ist aber, dass diese Oberflächenverfärbungen während der Flächennutzung sowie durch Verschmutzungen, nicht so deutlich auffallen werden.

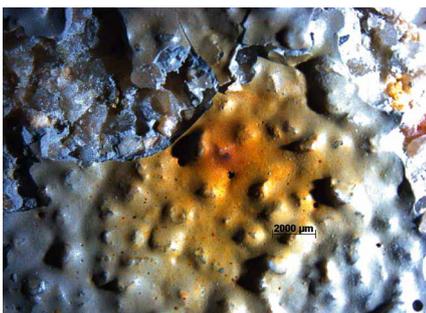
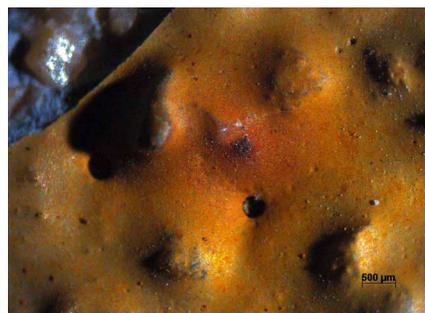
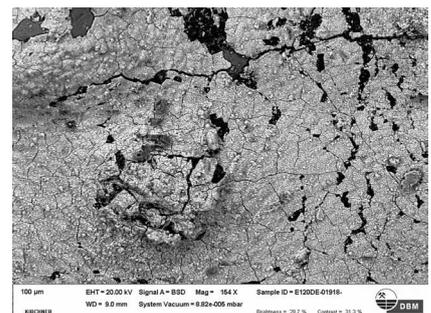
Abb. 7 bis Abb. 12 zeigen einige mikroskopische Aufnahmen der färbenden Korneinschlüsse im Zentrum der gelblich-rötlich-braunen Korona, die gefärbten Bereiche der einzelnen Proben in etwas vergrößerter Form sowie die genau identischen Stellen der Proben in einer raster-elektronenmikroskopischen (REM) Aufnahme. Auch hier erkennt man, dass sich der Korneinschluss von der rings umgebenden Bindemittelmatrix der Deckbeschichtung abgetrennt hat.

Abb. 7: Färbendes Korn der Probe 1

Abb. 8: Färbendes Korn der Probe 1, Nahaufnahme

Abb. 9: REM Aufnahme der Probe 1

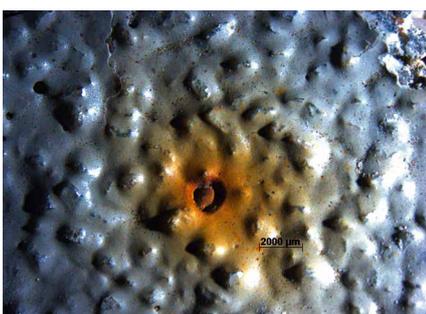
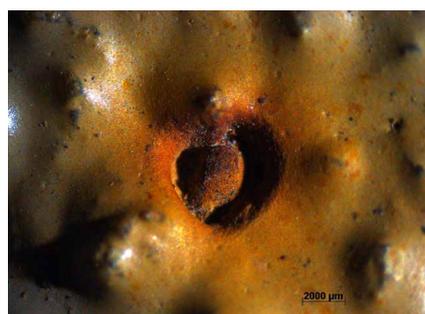
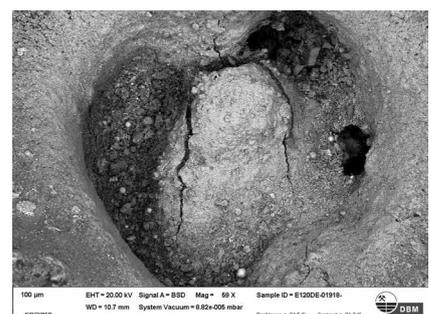
Abb. 10: Färbendes Korn der Probe 6

Abb. 11: Färbendes Korn der Probe 6, Nahaufnahme

Abb. 12: REM Aufnahme Probe 6

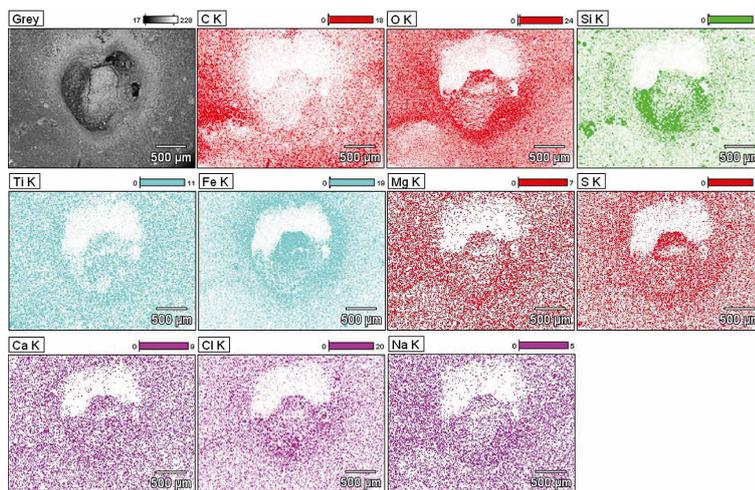
Die Ergebnisse dieser Röntgenspektroskopie sind in Abb. 13 in jeweiligen Rechteckmessfeldern erfasst, welche direkt über die jeweiligen Korneinschlüsse projiziert worden sind. Für alle Proben sind mittels Röntgenspektroskopie vorhandene Elemente ermittelt worden. Diese sind durch Kürzel der für die Verfärbung relevanten Atome (oben links in der farbigen Messfläche) und die Quantifizierung derselben in Prozent (oben rechts in der Messfläche) dokumentiert.

Abb. 13: Elementdarstellung der REM Aufnahme der ausgewählten Probe, als exemplarische Darstellung

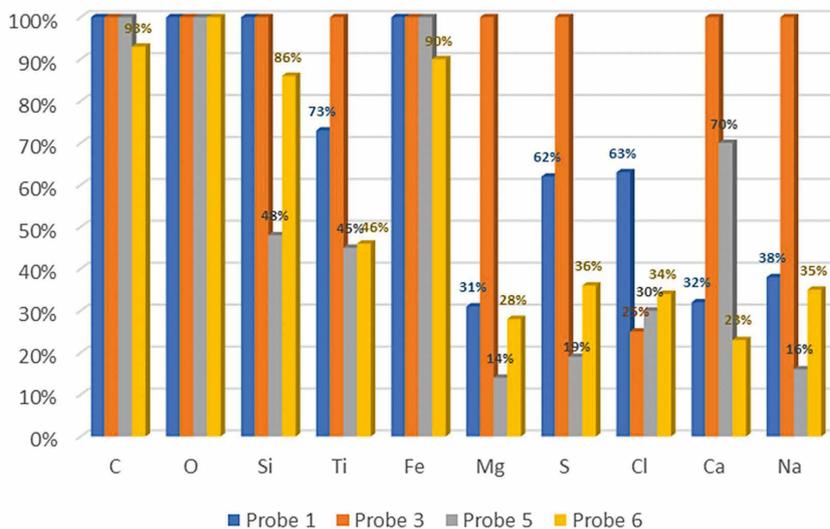
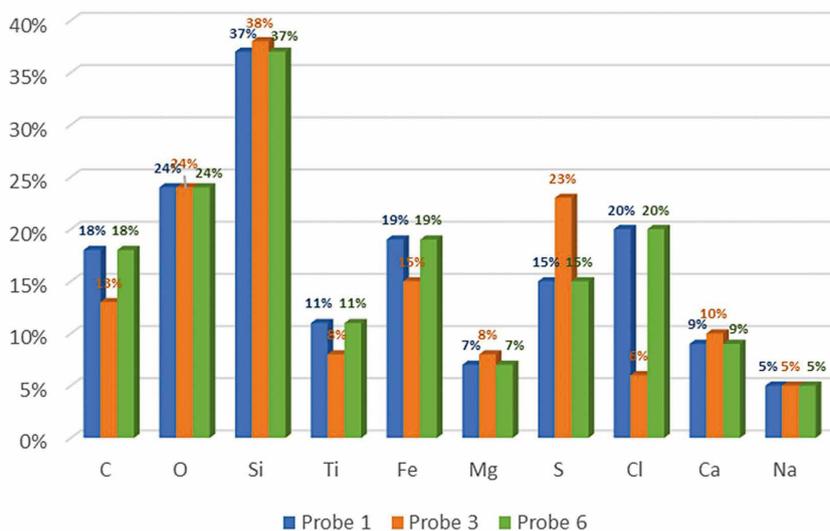
In einer Zusammenstellung, dargestellt in Diagramm 1 und Diagramm 2, sind zehn, bezüglich der aufzuklärenden Verfärbungen, relevante Elemente ausgewählt und dort in Masse-% der in der Probe auftretenden Menge eingetragen worden.

Die analytischen Ergebnisse haben gezeigt, dass die betreffenden Korneinschlüsse aus folgenden Bestandteilen bestehen, bzw. solche Bestandteile enthalten:

- a) Hämatit Fe_2O_3 , Eisenoxid
- b) Goethit $FeO(OH)$, Eisenoxidhydroxid
- c) Pyrit FeS_2 , Schwefelkies

Diagramm 1: Elemente (Atome) der Proben 1, 3, 5 und 6 angegeben in Masse-% bezogen auf die Gesamtmenge

Diagramm 2: Auftreten der Elemente (Atome) der Proben 1, 3, 5 und 6 angegeben in Masse-%
