Luftdurchlässigkeitmessungen zwischen Fensterflügel und Fensterrahmen

Einleitung

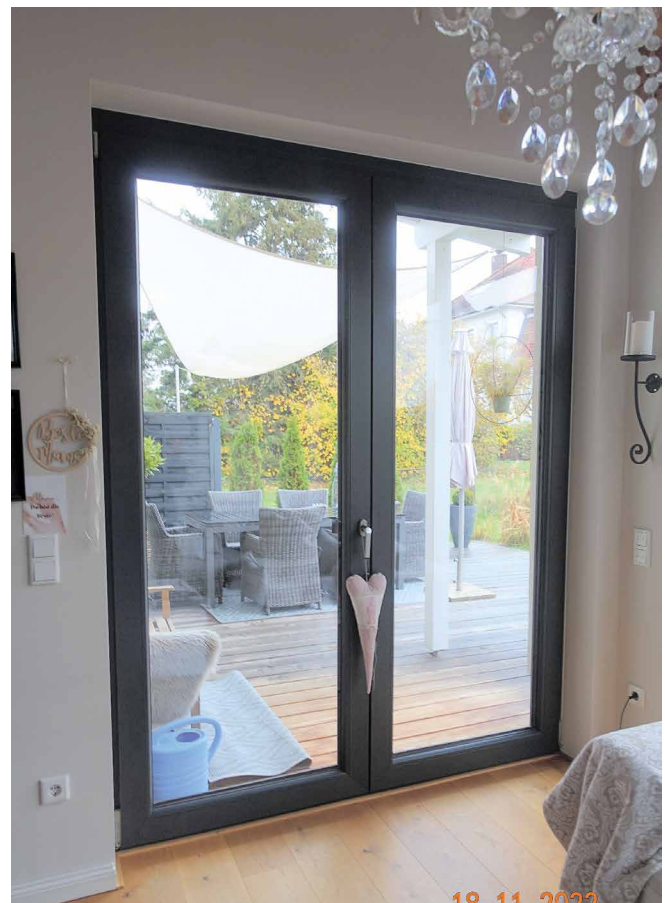
Abb. 1: Zweiflügelige Fenstertür im Schlafzimmer

Optisch und haptisch waren keine Auffälligkeiten in den Fugen zwischen Fensterrahmen und -flügel feststellbar (z. B. fehlende oder verhärtete Dichtungen oder beschädigte Teile der Beschläge) (Abb. 1).

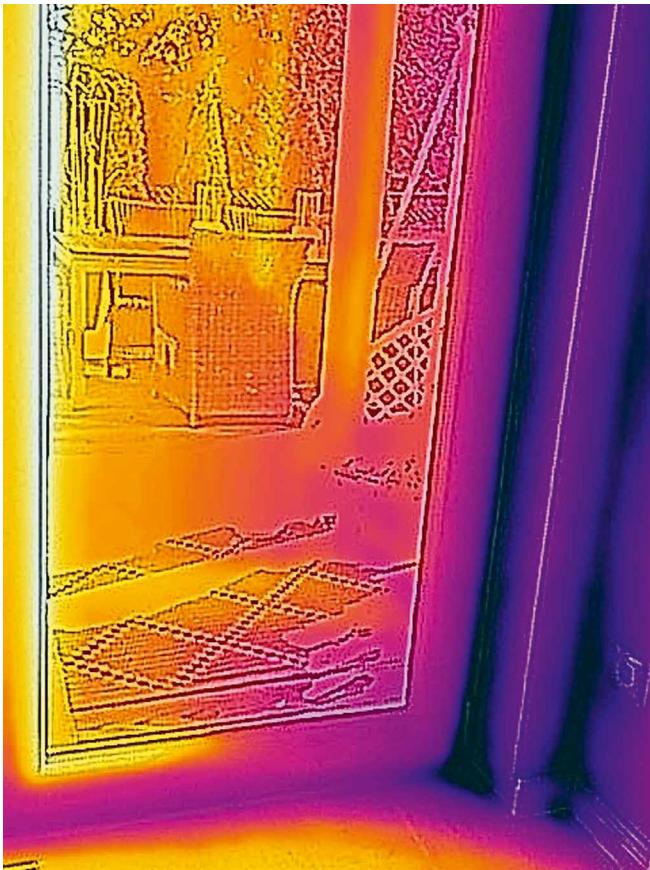
Abb. 2: Thermografie-Aufnahme des beanstandeten Bereichs des Fensterflügels

Eine orientierende Thermographie dieser Stellen war aber bei allen drei Fenstern unauffällig: Es war kein signifikanter Temperaturunterschied gegenüber den restlichen Fugen erkennbar (Abb. 2).

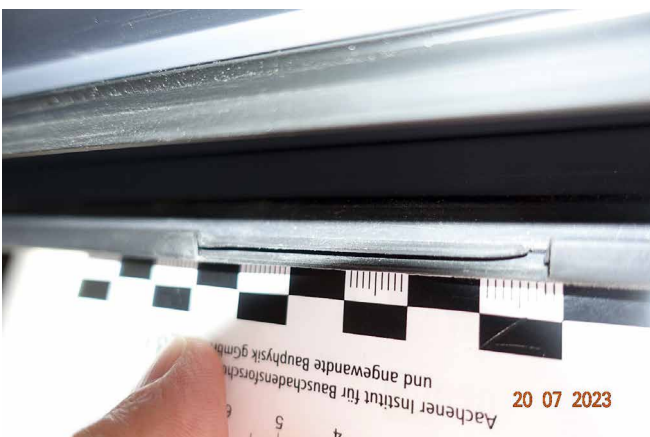
Abb. 3: Ausklüftung der äußeren Dichtung

Bei allen drei betroffenen Fenstern sowie bei allen weiteren stichprobenartig untersuchten Fenstern waren Ausklüngen der äußeren Dichtung vorhanden (Abb. 3).

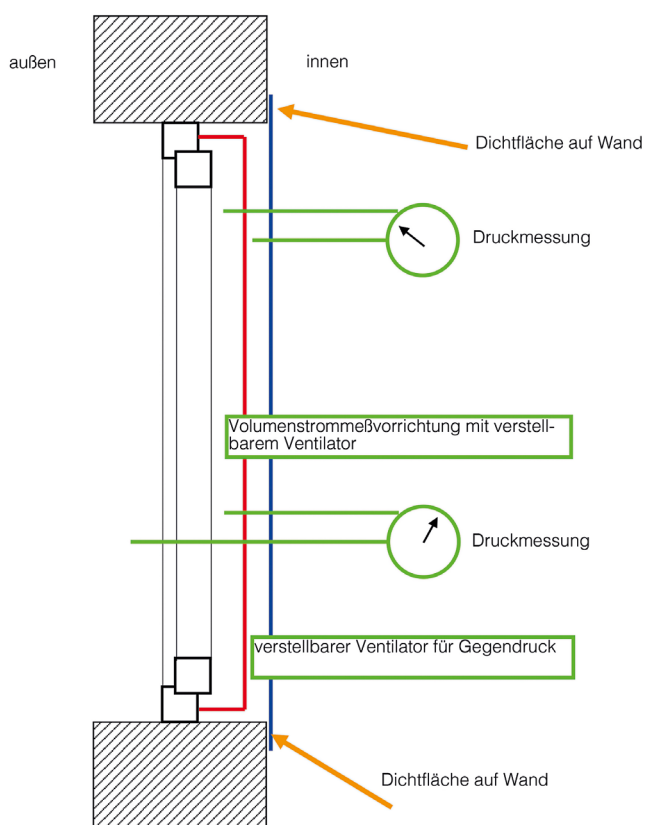
Abb. 4: Prinzipskizze des gewählten Messaufbaus [3]

Luftdurchlässigkeit hin untersuchen zu können (siehe Abbildung 4 – rote Einhausung). Der Nachteil dieser Variante ist, dass eine Messung der Luftdurchlässigkeit des Messaufbaus vor Ort nur schwer zu realisieren ist und immer Unsicherheiten bleiben. Letztendlich muss man die gemessenen Werte dem Fenster »zuschlagen«, was natürlich zu einer Fehleinschätzung führen kann.

Um diese Unsicherheit weitestgehend auszuschließen, wurde die Variante 3 (siehe Abb. 4) angeboten, mit der eine sog. Guard-Zone-Messung realisiert werden kann. Dabei wird, wie

der Name vermuteten lässt, eine Schutzzone bzw. ein Schutzdruck aufgebaut. Das bedeutet, dass die Druckdifferenz zwischen der inneren (rot) und der äußeren (blau) Kammer immer auf null geregelt wird. Erreicht wird dies mittels eines weiteren Ventilators und eines Differenzdrucksensors. Aus Gründen der Machbarkeit vor Ort kamen hier Messsysteme der Firma Wöhler vom Typ DP 600 bzw. DP 700 zum Einsatz.

Dabei wurde während der Messung über die zweite äußere Einhausung (blau) sichergestellt, dass keine Luft aus der inneren Einhausung (rot) entweichen kann. Die beiden Messgeräte wurden jeweils so eingestellt, dass die Druckdifferenz zwischen der inneren und äußeren Einhausung annähernd Null beträgt. (Prinzip einer Schutzdruckmessung / Guard-Zone-Messung [1, 2]).

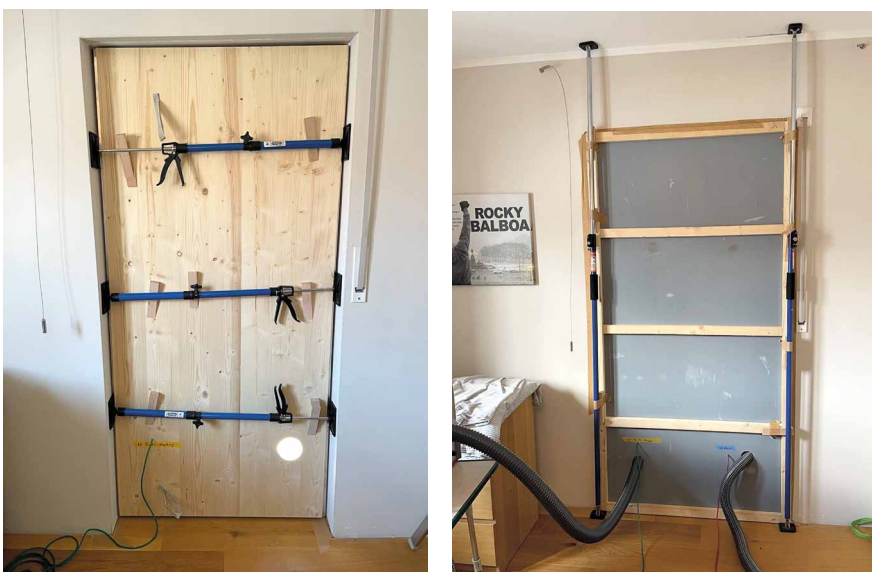
Abb. 5a, b: a) Platte auf dem Fensterrahmen (innen); b) Platte auf der Wand (außen)

Dazu wurden gemäß der Prinzipskizze in Abb. 4 die Fenster mit Einhausungen versehen (Abb. 5) und dann Unter- und Überdruckmessungen (in Anlehnung an [3] DIN EN 1026, Messbereich ca. 10 – 100 Pa) durchgeführt.

Wesentliche höhere Drücke waren beim gewählten Messaufbau nicht möglich. Der Hauptgrund dafür lag in der Montage des Messaufbaus, die ohne mechanische Befestigung an z.B. der Fensterlaibung erfolgen musste. Aufwendige Befestigungen oder gar Bohrungen hätten erhebliche Kosten zur Wiederherstellung des ursprünglichen Zustands bedeutet und im bewohnten Gebäude sicher auch zu weiteren Folgekosten geführt.

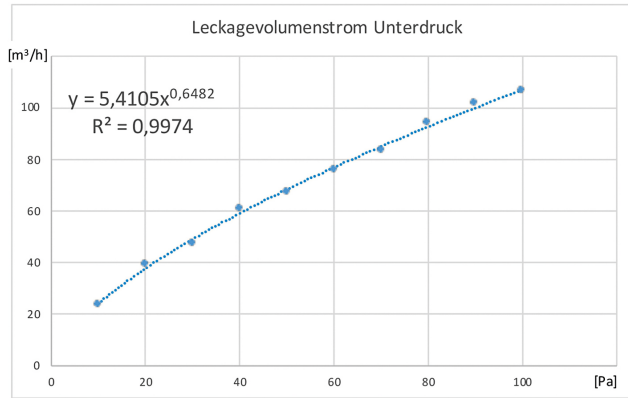
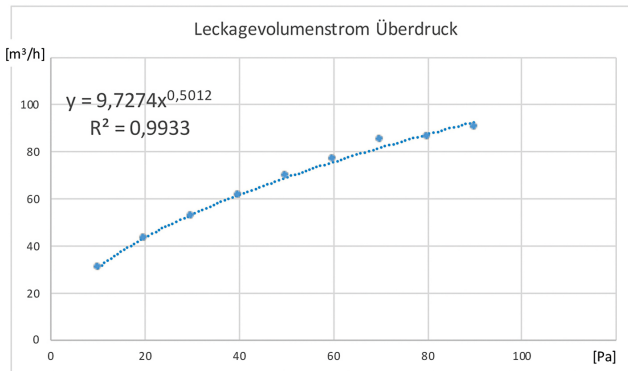
Abb. 6: Messdaten und Auswertung der Luftdurchlässigkeitsmessung für das Fenster im Schlafzimmer

Die Auswertung erfolgte in Anlehnung an die DIN EN 1026 mit Bestimmung des Leckagevolumenstroms und weiterer Kenngrößen. Abb. 6 zeigt exemplarisch die Messdaten und die Auswertung für das Schlafzimmer.

Druckdifferenz [Pa]	Volumenstrom [m³/h]
10	23,7
20	39,45
30	47,35
40	60,7
50	67,5
60	75,65
70	83,5
80	94,2
90	101,5
100	106,5

n	0,6482
C	5,4105
Unterdruck [Pa]	100
Volumenstrom [m³/h]	107,06

Druckdifferenz [Pa]	Volumenstrom [m³/h]
10	31,1
20	43,25
30	52,52
40	61,35
50	69,81
60	77
70	85,2
80	86,2
90	90,25

n	0,5012
C	9,7274
Überdruck [Pa]	100
Volumenstrom [m³/h]	97,81

Mittelwert Volumenstrom [m³/h]	102,44
zulässiger Volumenstrom [m³/h]	59,30
Differenz [m³/h]	43,14

Mittelwert Volumenstrom [m³/h]	102,44
zulässiger Volumenstrom [m³/h]	66,36
Differenz [m³/h]	36,08

Anforderungen an die Dichtheit ergeben sich aus DIN EN 12207 Klasse 2

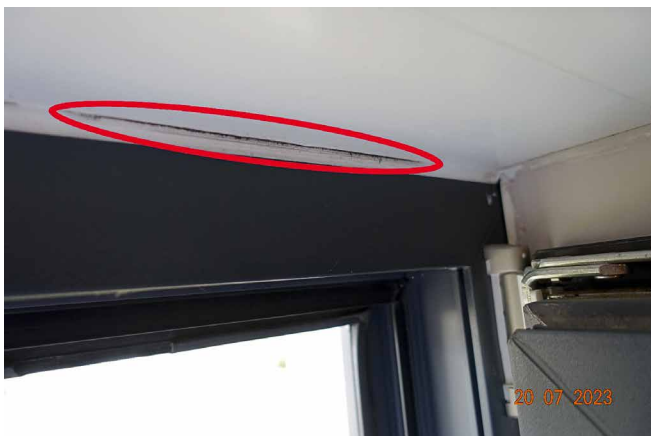
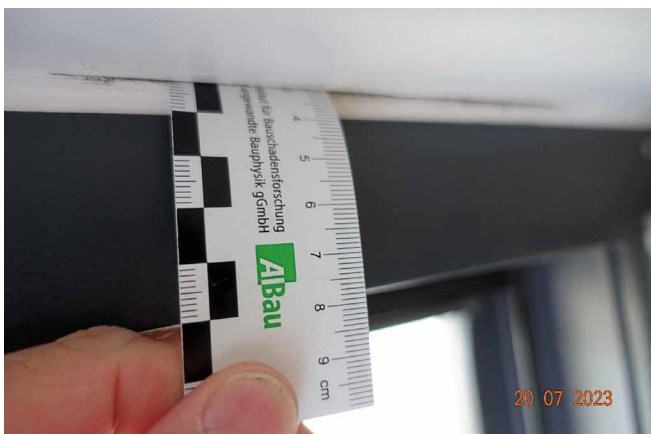
Abb. 7 a, b: Offene Fuge des Rollokastens über der Fenstertür

Im Schlafzimmer lag die Schiene der Platte »innere Kammer« auf der Winkelschiene des Rollladenkastendeckels auf. Der Spalt zwischen der Winkelschiene des Rollladenkastendeckels und dem Fensterrahmen war Bestandteil der Messung.

Die Fuge zum Rollokasten wurde daher im Schlafzimmer mitgemessen. Diese Fuge war hier fast über die gesamte Rollokastenbreite offen (Abb. 7). Das erklärt den schlechtesten Messwert der Messreihe.

Bei den Messungen ohne Fugen zum Rollokasten wurden die normativen Werte eingehalten. Lediglich bei den Messungen mit Fugen zum Rollokasten wurden die normativen Werte überschritten.

Die untersuchten Fenster sind bau(art)gleich (2 Flügel, Stulpflügel), optische oder haptische Unterschiede waren nicht vorhanden, orientierende händische Untersuchungen (Papierstreifentest) waren vergleichbar und eine orientierende Thermographie bei allen drei Fenstern unauffällig. Daher kann begründet vermutet werden, dass die offensichtlich undichte Fuge zum Rollokasten ursächlich für das mangelhafte Messergebnis im Schlafzimmer ist.

Ableben der Fugen zum Rollokasten, Nachstellen der Flügel
