Zeitsprung in die Gegenwart

Sanierung und Restaurierung eines wilhelminischen Schulhauptgebäudes (Teil 1)

Mit 5,8 Mio. Euro aus dem Konjunkturpaket II unterstützte die Stadt Mönchengladbach als Trägerin die Restaurierung und Sanierung des denkmalgeschützten Schulhauptgebäudes des Maria-Lenssen-Berufskollegs im Stadtteil Rheydt. Ziel war die weitgehende Wiederherstellung der Innenräume und Fassaden in den Originalzustand sowie die Sanierung in energetischer und brandschutztechnischer Sicht, um das Gebäude von 1913 den Anforderungen an ein Schulgebäude für einen modernen Lernbetrieb von heute anzupassen.

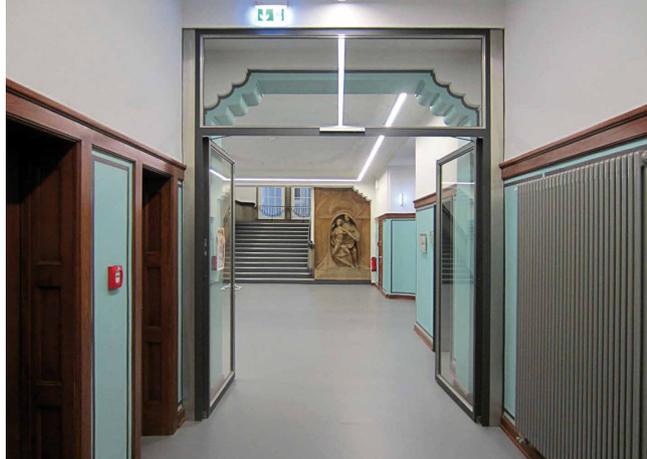
Blick vom Flur durch die neue Rauchschutztür in der Eingangsebene auf den Treppenaufgang und die Kniebe Skulptur (Fotograf: Reiner Jensen)

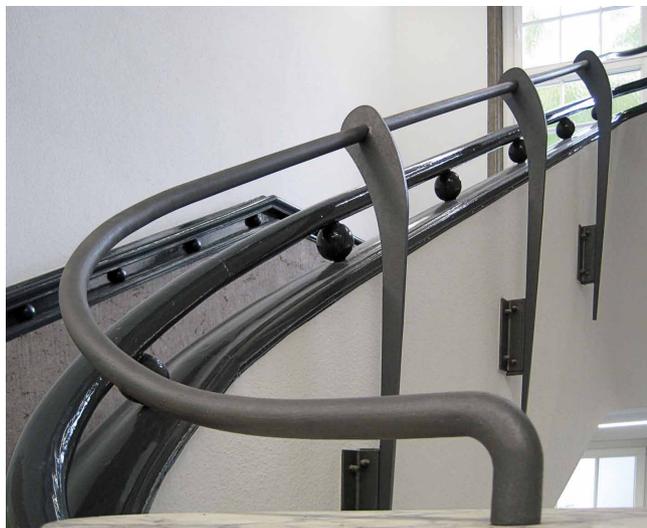
Die Höhe des historische Treppengeländers entsprach nicht den heutigen Vorschriften. In Abstimmung mit der Denkmalpflege wurde eine individuelle Lösung für einen zweiten Handlauf entworfen. Um den Vorschriften zu einer Rutschsicherung am Treppengeländer zu entsprechen, wurde eine elegante, individuell gestaltete Lösung in adäquater Formensprache entworfen. (Fotograf: Reiner Jensen)

beiden Fluchttreppenhäusern oder die Erhöhung des Treppengeländers als vorgeschriebene Rutschsicherung wurden sensibel ergänzt. Als günstig erwies sich die frühe Einbindung der Denkmalpflege in praktisch jede Entscheidung. Auch während der Bauzeit wurde sie immer wieder zur Begutachtung von Material, Farbe und/oder Detailausführung und ggf. sogar zur Entscheidung auf die Baustelle gebeten, ob es um den Anschluss der Dächer an die Putzfassaden mit Bleiwolle, die Kupferdeckungen und -anschlüsse oder die Putzarbeiten an der Straßenfassade ging (dies wird in Teil 2 dieses Beitrags über technische Details der Sanierung in Ausgabe 2/2012 beschrieben).

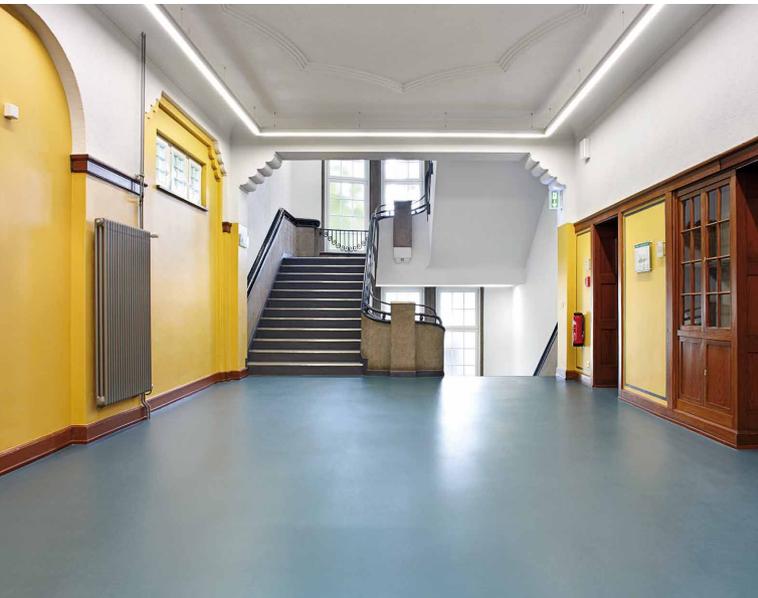
Foyer und Treppenaufgang im 2. Obergeschoss mit dem stuckierten Deckenspiegel und der neuen an den Rand verschobenen Beleuchtung (Fotograf: Fotostudio Leniger)

Um die schönen Deckenspiegel der Foyers nicht zu zerstören, wurde die Beleuchtung in Form einer filigranen

Lichtleiste in deren Rand verschoben, da der Bodenaufbau oberhalb der Decke mit 2 cm zu gering war, um von oben zu installieren, und die Deckenoberfläche aus einem Spritzputz besteht, der nicht unsichtbar beigearbeitet werden kann.

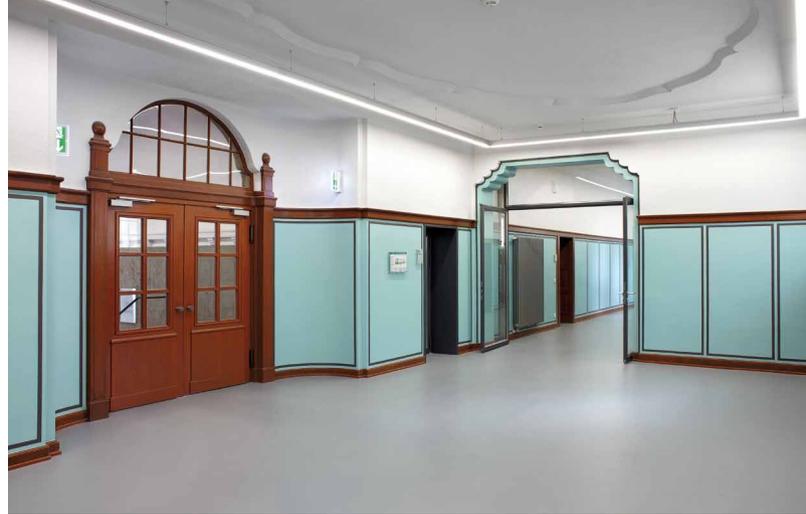
Eingangsfoyer mit Blick in Richtung des Flurs durch die neue Rauchschutztür mit der wiederhergestellten Farbfassung der aufgemalten Rahmen (Fotograf: Fotostudio Leniger)
