Punktuelle Verfärbung der Bodenbeschichtung

Ursache und Vermeidung

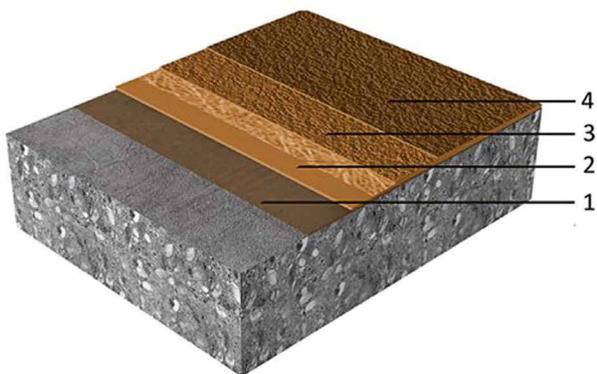
Abb. 3: Exemplarische Darstellung eines Bodenbeschichtungssystems in Schichtaufbau aus
 1. Grundierung
 2. Dichtungsschicht
 3. Verschleißschicht
 4. Deckversiegelung
 Quelle: Sika Deutschland GmbH sikafloor-prontorb-58.pdf

Der Aufbau der Bodenbeschichtung, wie exemplarisch in Abb. 3 dargestellt, beinhaltete stets eine auf dem Untergrund und ohne Dichtungsschicht applizierte, sandgefüllte und abgesandete Verschleißschicht mit einer Deckversiegelung. Die Befunde wurden in allen gängigen begeh- und befahrbaren Oberflächenschutzsystemen mit Absandung festgestellt. Allen Oberflächen war eigen, dass die Deckversiegelung keine ausreichende Schichtdicke aufwies, um die hervorstehenden Gesteinskörner vollflächig zu bedecken. Es traten immer wieder Perforationen in der Deckversiegelung auf.
