Modernisierung und Umbau eines Geschäftshauses unter Denkmalschutzbedingungen

Erstes denkmalgeschütztes Gebäude erreicht den DGNB-Standard »Platin«

Das unter Denkmalschutz stehende Berliner Geschäftshaus am Kurfürstendamm 15 wurde von 2017 bis 2021 umgebaut und modernisiert. Ziel war es, die Baukonstruktion, Bautechnik und Bauweise sowie die Materialien des Gebäudes zu erhalten. Gleichzeitig sollte eine Ertüchtigung in den Bereichen Brandschutz und Schallschutz stattfinden. Während im Erdgeschoss Einzelhandel angesiedelt wurde, befinden sich in den Obergeschossen Büros. Das Gebäude wurde als erstes denkmalgeschütztes Gebäude weltweit mit der DGNB-Zertifizierung in Platin ausgezeichnet. Bauherr war die CENTRUM Gruppe aus Düsseldorf, die Planung für die denkmalgerechte Sanierung wurden von dem Berliner Büro Petra und Paul Kahlfeld Architekten erarbeitet.

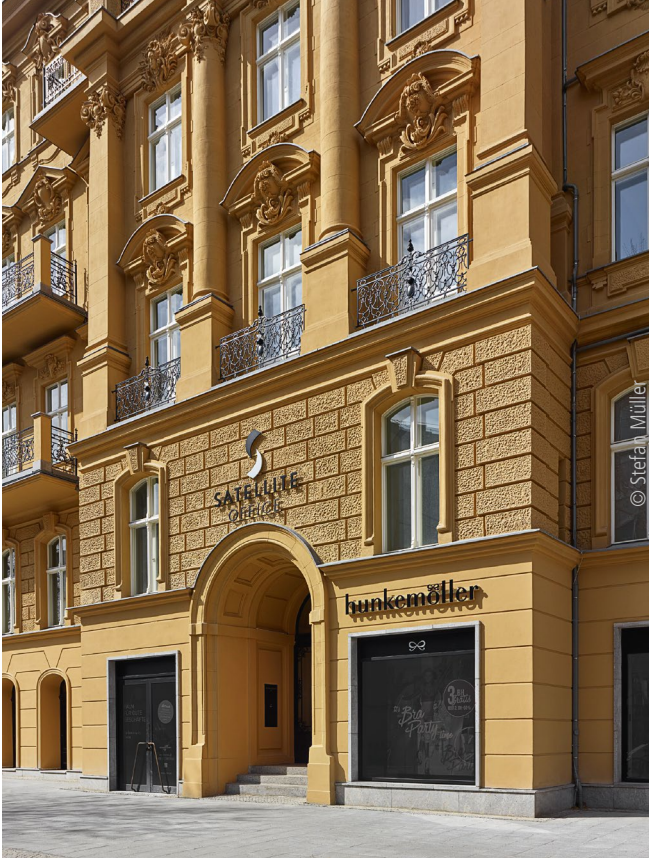
Abb. 1: Die neuen Schaufensteranlagen entsprechen den Vorgaben des Denkmalschutzes

Die geplante Maßnahme sah vor, das Gebäude denkmalgerecht zu modernisieren. Bei der Fassade galt es eine Instandsetzung aller schadhafte Putzstellen umzusetzen und die Erdgeschosszone umzugestalten und zu harmonisieren. Die Haupteingangstür sowie Fenster und Türen von »Mampes Gute Stube« auf der linken Seite des Erdgeschosses blieben erhalten. Neue Eingangstüren zu den Läden und neue Schaufensteranlagen der Ladenflächen wurden gemäß den mit dem Denkmalschutz abgestimmten Entwurfszeichnungen umgesetzt. Beim Dach lag der Fokus auf dem Erhalt der historischen Bauweise. Die historische Dachform und die Betonung des Mittel-Risaliten durch ein hervortretendes Dacheil wurde wieder hergestellt und mit Schleppegauben zur Belichtung, Belüftung und Entrauchung ergänzt. Rückwärtig sind großflächige Verglasungen und im Flachdachbereich Oberlichter vorhanden.

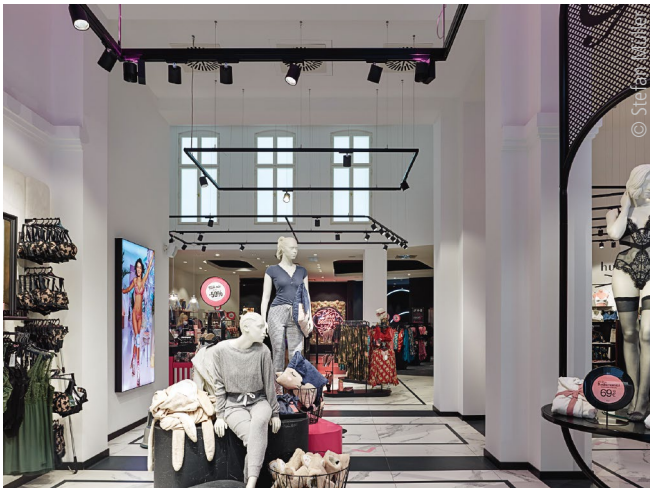
Abb. 2: Die Ladeneinheiten gehen in den angrenzenden Neubau über

Im Erdgeschoss sind zwei Ladeneinheiten vorhanden, die bis in den rückwärtig angrenzenden Neubau übergehen. Da die Ladeneinheit auf der linken Seite mit den Räumlichkeiten von »Mampes Gute Stube« im öffentlichen Bewusstsein fest verankert ist, bleiben die Räume in ihrem Bestand erhalten. Die historischen Fensterläden zum Kurfürstendamm wurden wieder angebracht. Ein neues Farbkonzept für die Innenräume wurde geplant.

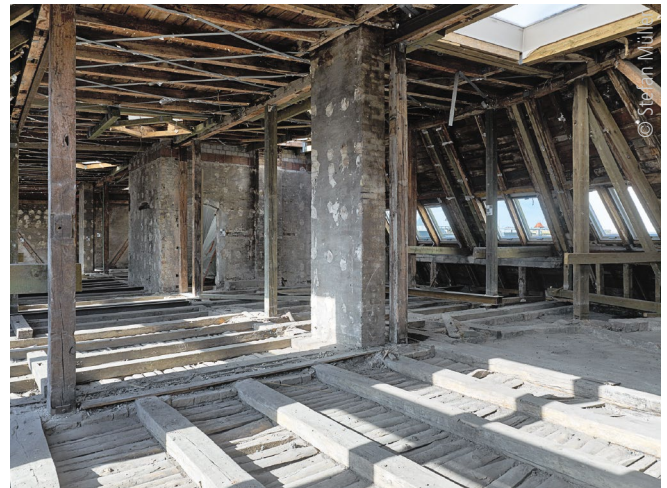
Abb. 3: Holzbalkendeckenkonstruktion während der Instandsetzung

- Der Dachstuhl (sog. »Berliner Dach«) wurde in Stand gesetzt und umgebaut. Die Form des Dachs blieb erhalten.
- Die Holzbalkengeschosdecken wurden in Stand gesetzt und verstärkt. Zwischen die Balken wurde eine schwere Schüttung eingebaut. Oberseitig wurden Trockenestrichplatten mit Mineralfaser auf OSB-Platten aufgebracht. Der bauzeitliche Stuck wurde erhalten. In den hofseitigen Räumen mit zusätzlichen, an der Decke angehängten Lüftungsgeräten, mussten zusätzliche Verstärkungen eingebaut werden.

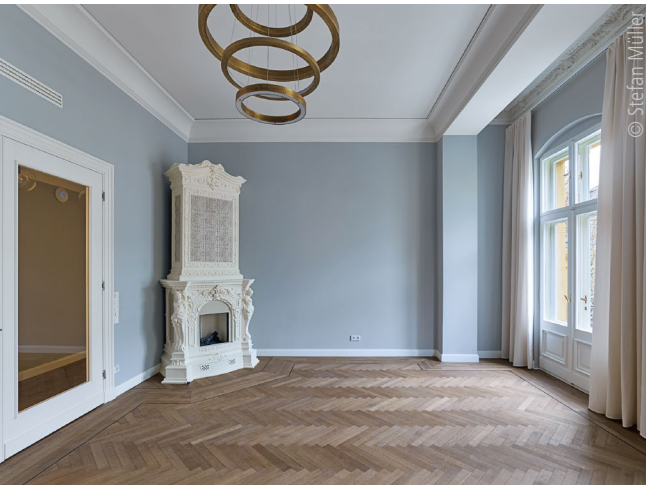
Abb. 4: Alle Bürobereiche können bei Bedarf maschinell be- und entlüftet werden

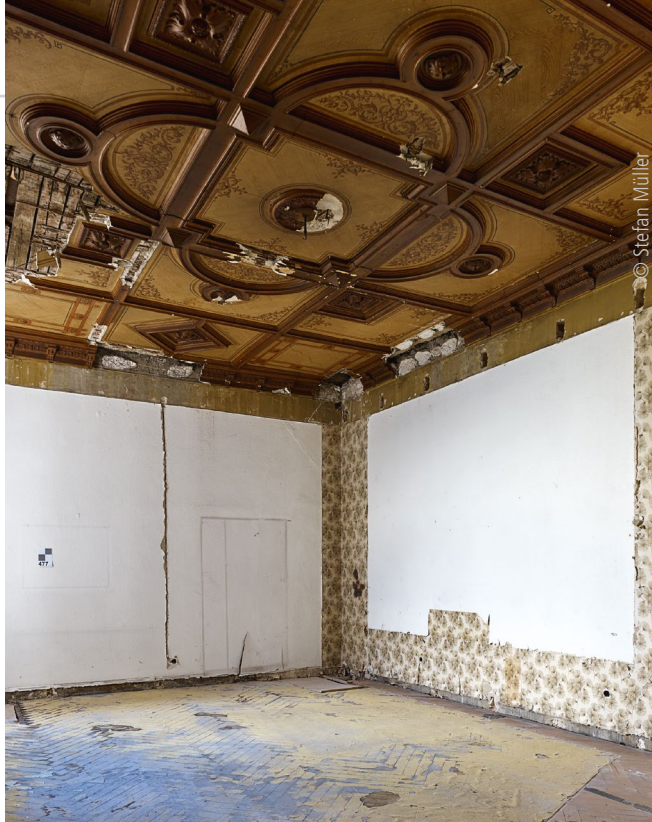
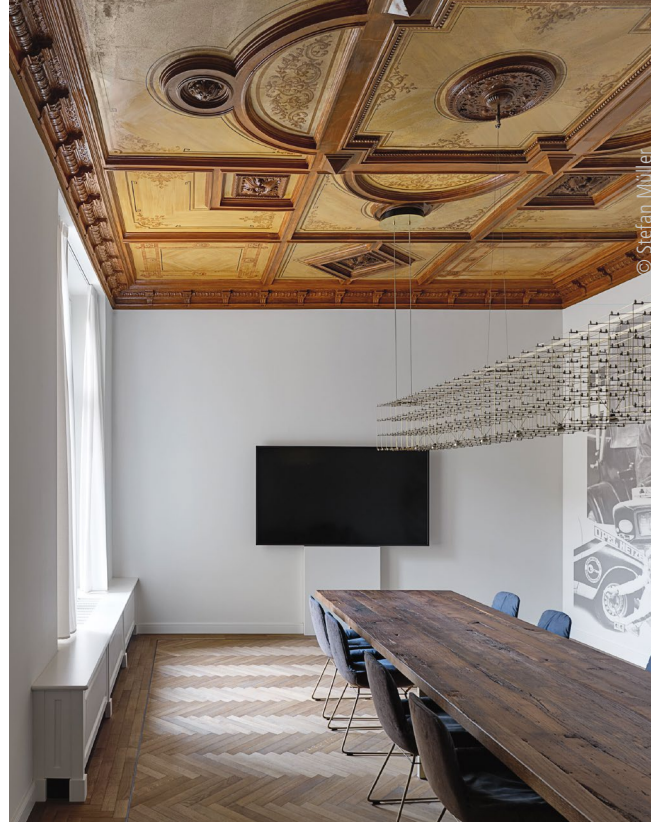
Abb. 5: Im Büroraum wurde bei der Instandsetzung und Modernisierung die Decke erhalten und restauratorisch überarbeitet.

Die Geschossdecken wurden in Stand gesetzt und ertüchtigt, um die Anforderung der Büronutzung zu erfüllen. Alle bauzeitlichen Fenster wurden nach dem VFF Leitfaden HO.09 zur Runderneuerung von Kastendoppelfenstern aufgearbeitet und im Bestand erhalten. Teilweise wurden Absturzsicherungen vorgesehen.
